## **MUNICIPIO 2 – Via G. B. Sammartini 73**

Palazzina ad uso uffici dell'ex mercato Ittico

**AVVISO PER L'ATTIVAZIONE DI UN'INDAGINE ESPLORATIVA FINALIZZATA ALL'ACQUISIZIONE DI  
MANIFESTAZIONI D'INTERESSE CONTENENTI SOLUZIONI TECNICO-GESTIONALI PER IL RECUPERO E  
LA VALORIZZAZIONE DELL'IMMOBILE SITO IN MILANO, VIA SAMMARTINI, 73.**

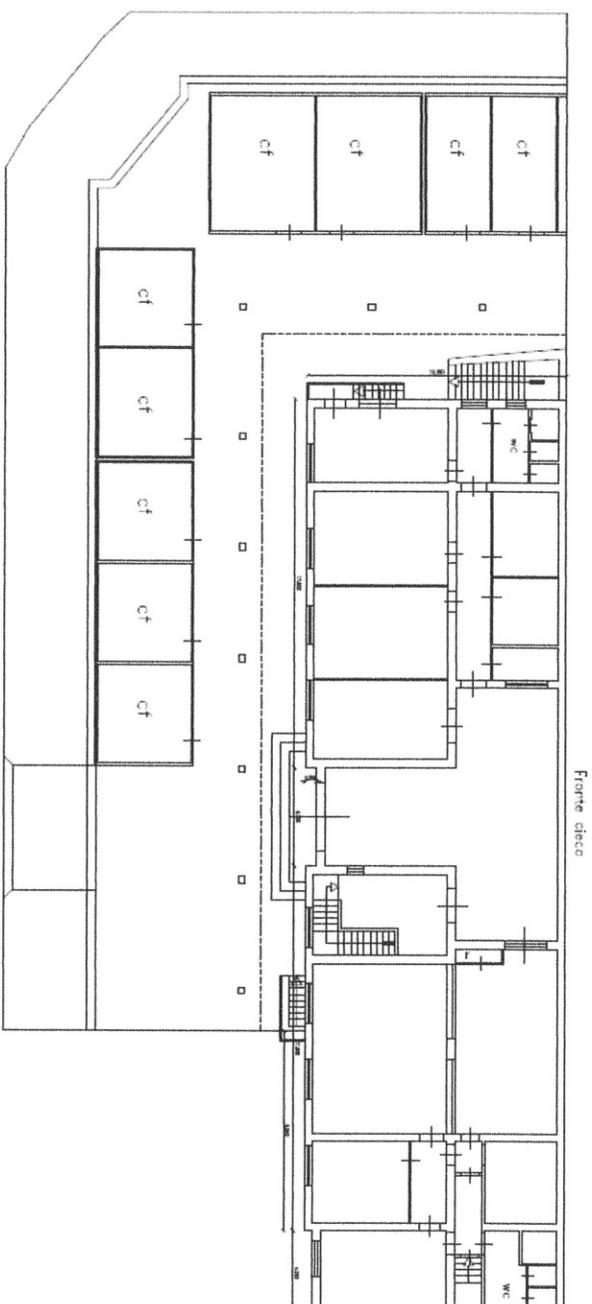
PIANTA PIANO TERRA

Un’ampia scala interna posizionata sul lato nord collega i vari livelli e serve una **distribuzione planimetrica semplice e regolare**. **L’ingresso è posto al centro della facciata e immette in un ampio atrio** dal quale si diramano i corridoi longitudinali che distribuiscono i vari locali. La distribuzione planimetrica della palazzina era originariamente funzionale all’uso unitario del complesso (l’adiacente capannone era in passato unito alla palazzina) pertanto tutti i locali posti sul prospetto occidentale hanno aperture con serramento che si aprono sull’atrio. Attualmente, a seguito frazionamento e conseguente ristrutturazione del capannone, le aperture del prospetto occidentale si presentano murate ed in corrispondenza dell’atrio è stato eretto un alto muro di tamponamento di separazione con il capannone. I serramenti interni originari sono in legno verniciato. I servizi igienici hanno pavimentazione e pareti realizzate con piastrelle in monocottura, sanitari in ceramica con rubinetteria in finitura cromata. Le pareti e i plafoni, per quello che rimane ancora visibile, sono ovunque intonacati e tinteggiati. (immagini da 9 a 18)

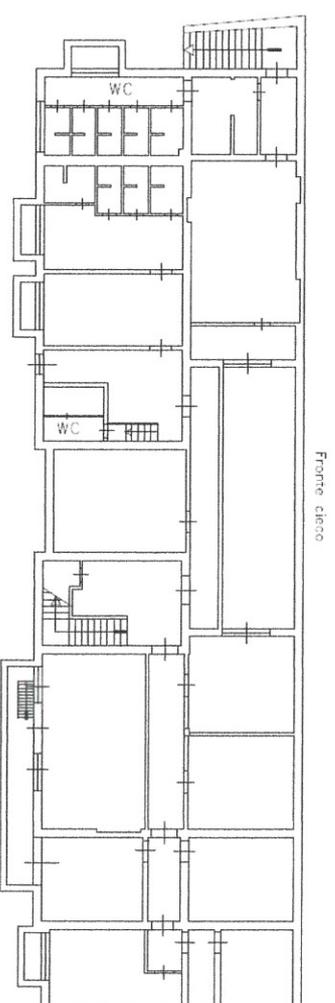
PIANTA PIANO INTERRATO

Il complesso è dotato di **impianti tecnologici ormai in disuso e vetusti**; l’impianto elettrico ed idrico risultano sottotraccia e canalizzati, l’impianto di riscaldamento con termosifoni in ghisa ha una centrale termica al piano interrato con accesso diretto dal cortile. Non è stata acquisita alcuna documentazione attestante la conformità impiantistica.

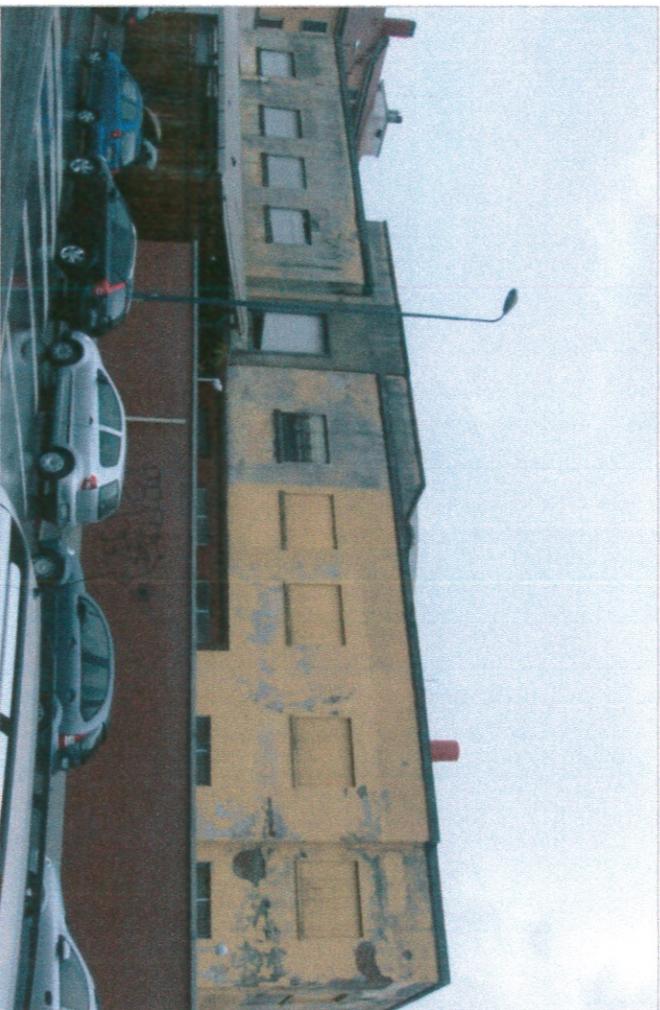
4. Vista del prospetto principale su Via Sarmmartini

Il fabbricato ha una struttura in muratura portante, i solai sono in laterocemento. La copertura piana ed è interrotta dal “cavedio a pozzo” dà luce all’atrio centrale. Le facciate esterne sono intonacate di colore giallo chiaro su cui si aprono ampie finestre di forma rettangolare. **Le murature verticali in corrispondenza dell’ingresso principale in facciata e dell’atrio centrale sono rivestite in mattonelle estetiche “facciavista” con modanature** mentre la zoccolatura della muratura esterna è realizzata in pietra calcarea. I serramenti esterni, originari dell’epoca di costruzione, sono a battente, alcuni in legno verniciato altri in ferro e sono muniti di sistemi oscuranti avvolgibili. (immagini da 9 a 13)

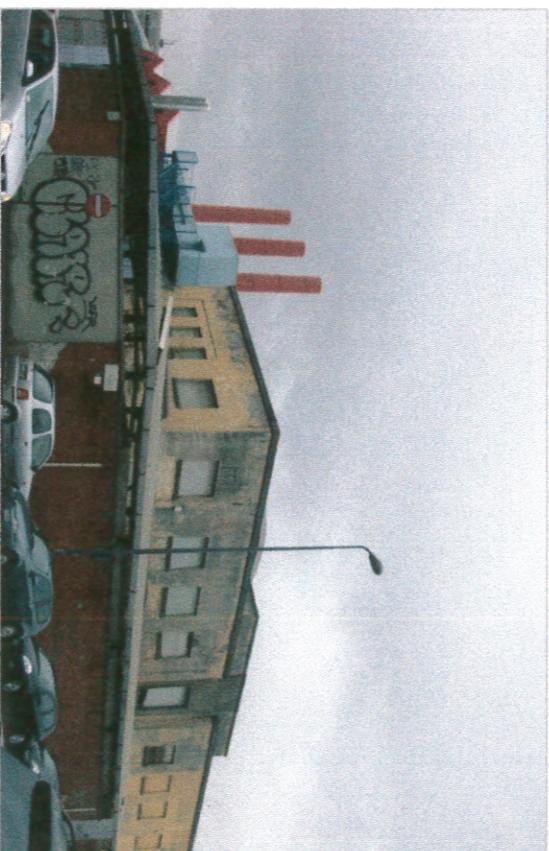
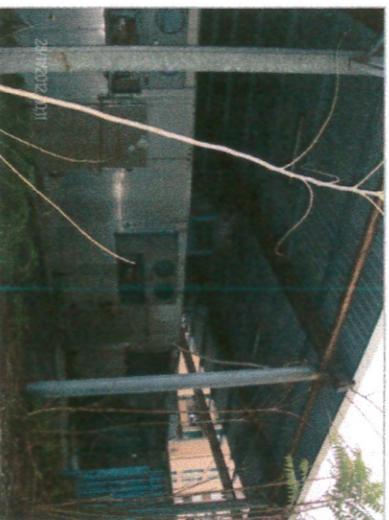
5. 6. Vista dell'immobile su Via Lesa e della area pert. in uso al Centro Anziani

Si segnala che una parte dell’area antistante la palazzina corrispondente all’ala nord del fabbricato è stata annessa, previa demolizione delle celle frigorifere, al nuovo Centro Anziani nella quale è stato ricavato un locale ad uso ufficio costruito in aderenza alla palazzina, pertanto è da ritenere che **tale parte del cortile non risulta più di pertinenza della palazzina**. (immagini da 6 a 8).

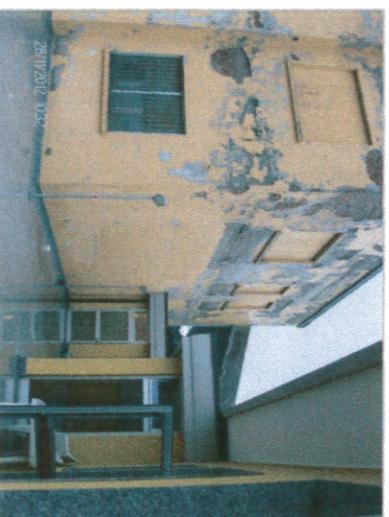
7. 8. Vista delle tettoie con le celle frigorifere e del locale ad uso ufficio del centro anziani costruito in aderenza alla palazzina.

L’area di pertinenza dell’immobile è delimitata da un alto muro di cinta rivestito in mattoni paramano ad esclusione del lato ovest ove l’immobile è appoggiato al capannone riqualificato che attualmente è utilizzato a fini produttivi; sul fronte lungo la via Sammartini e in corrispondenza dell’accesso pedonale è presente una cancellata in profilati di ferro verniciato. L’area pertinenziale scoperta antistante l’ingresso principale è pavimentata e conduce alla scalinata di ingresso coperta da una tettoia pensile, mentre tutto l’intorno a ridosso della recinzione **sono presenti delle tettoie e strutture in carpenteria metallica che ospitavano le ex celle frigorifere**. (immagini da 7 a 8)

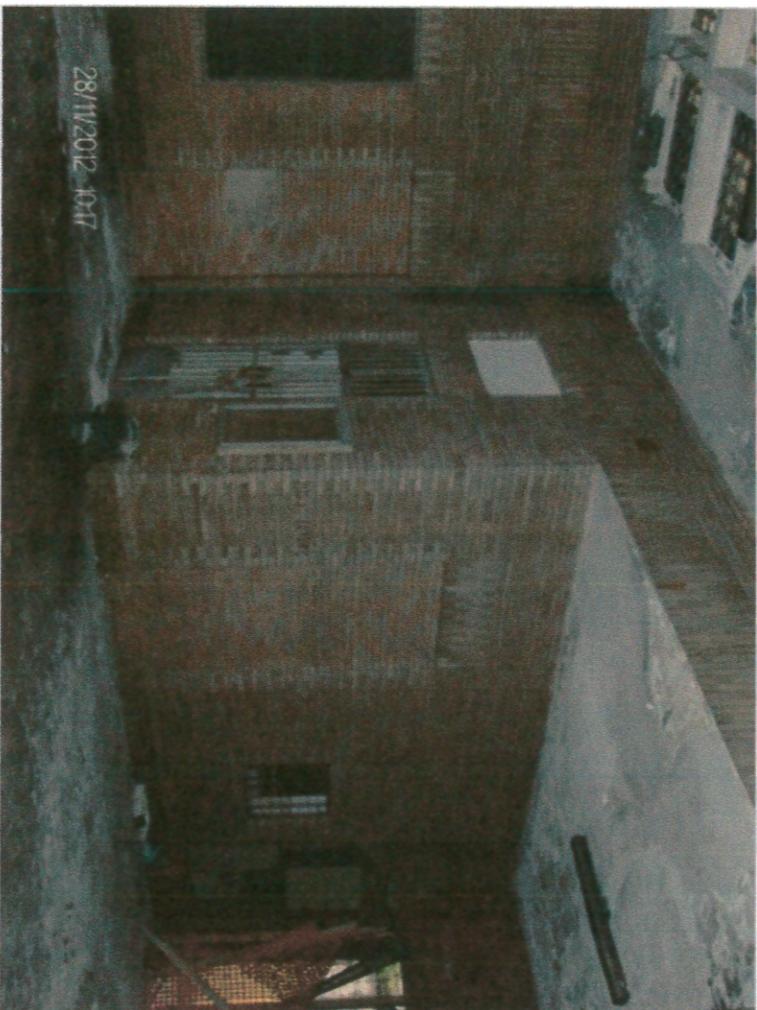
9. Vista atrio

Il fabbricato, **utilizzato in passato come uffici amministrativi del complesso commerciale dell’ex mercato Ittico**, si “configura” come una palazzina che si affaccia con il suo fronte principale su Via Sammartini e costituisce la parte residuale non riqualificata del complesso del vecchio mercato del pesce. La costruzione del manufatto risale alla metà degli anni cinquanta, si sviluppa su una base a pianta rettangolare con 2 piani fuori terra e piano interrato, lo “stile” è **caratterizzato da una facciata dalle linee semplici, proporzionate e compatte e dalla presenza di un ampio atrio centrale coperto e illuminato** da un solaio realizzato in vetrocemento. (immagini da 1 a 6)
